ΠΡΟΜΗΘΕΙΑ : ΑΝΑΚΑΤΑΣΚΕΥΗ ΕΓΚΑΤΑΣΤΑΣΗΣ

ΕΠΕΞΕΡΓΑΣΙΑΣ ΛΥΜΑΤΩΝ ΤΟΠΙΚΗΣ

ΚΟΙΝΟΤΗΤΑΣ ΑΚΟΥΜΙΩΝ

ΤΕΧΝΙΚΗ ΕΚΘΕΣΗ

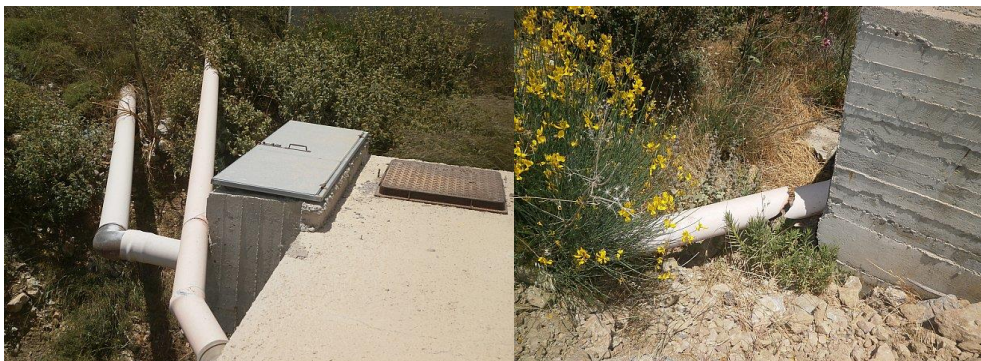
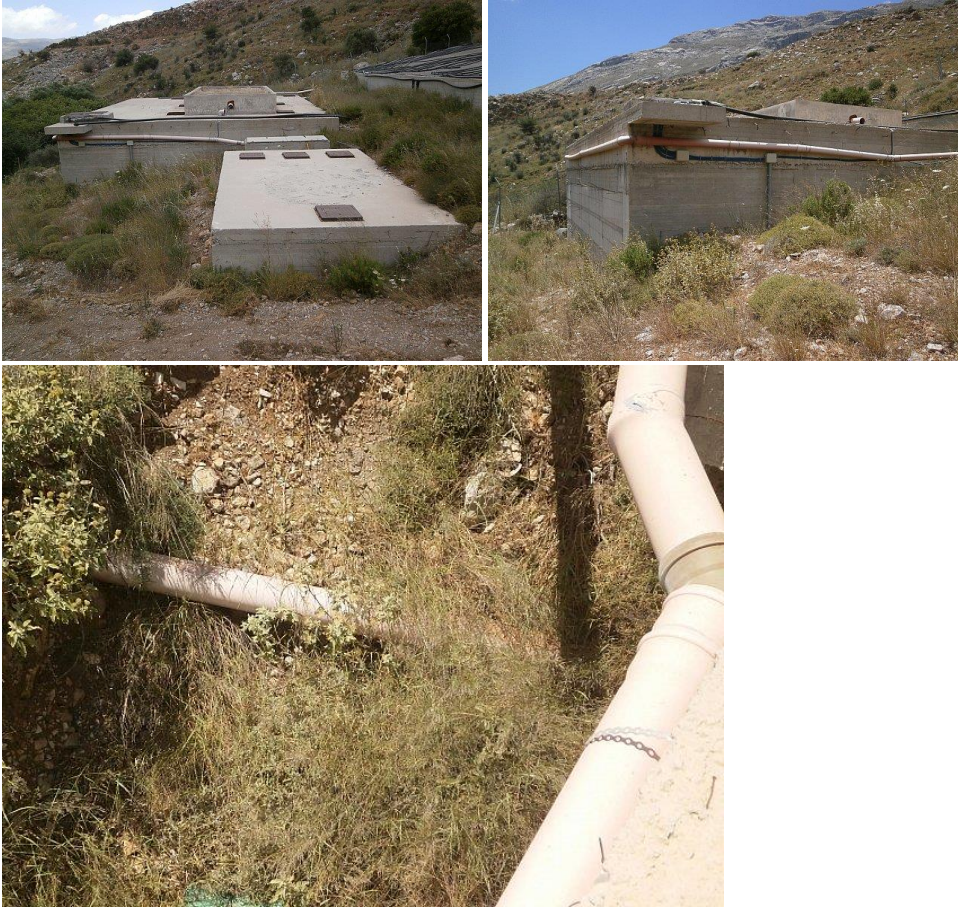
3.1 Έλεγχο-βελτίωση έργων εισόδου

Αντικατάσταση βασικών γραμμών αγωγών εισόδου (έχουν αλλοιωθεί ολοσχερώς από την έκθεση στο ήλιο) και σωστή στήριξη & προστασία τους από τον ήλιο.

Οι βασικοί αγωγοί τροφοδοσίας και διανομής του χαλκόφιλτρου έχουν καταστραφεί από την έκθεση στον ήλιο καθώς το υλικό που είχε τοποθετηθεί αρχικά δεν είχε την απαιτούμενη αντοχή στην υπεριώδη (UV) ακτινοβολία.

Επιπλέον, φαίνεται ότι οι αγωγοί δεν έχουν στηριχτεί σωστά. Από τις φωτογραφίες φαίνεται σαφώς ότι οι αγωγοί διανομής έχουν μετακινηθεί επάνω στο χαλικόφιλτρο το οποίο μπορεί να προκαλέσει επιπλέον ζημιά σε αυτούς. Έχει γίνει λάθος στήριξη και στους αγωγούς τροφοδοσίας της σηπτικής δεξαμενής από το δίκτυο αποχέτευσης το οποίο επίσης έχει προκαλέσει ζημιές σε αυτούς. Και αυτό φαίνεται από τις φωτογραφίες. Τέλος, πρέπει τοποθετηθούν οι σωστοί διάμετροι των αγωγών για κάθε τμήμα της Ε.Ε.Λ.

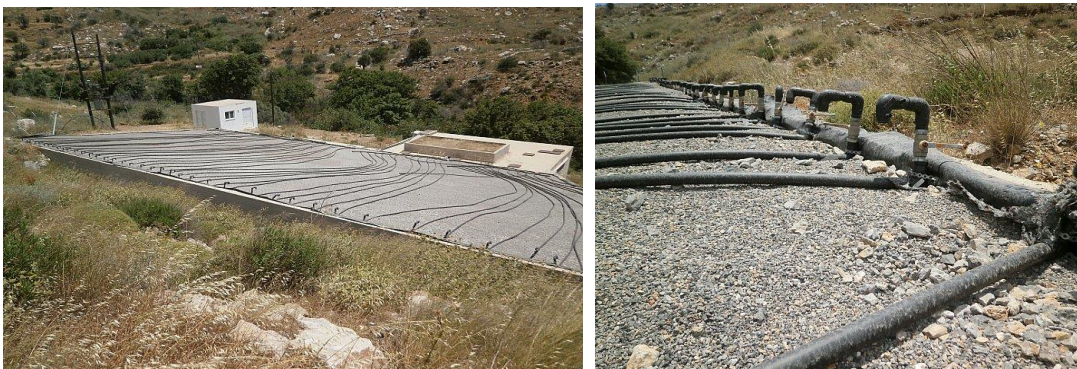
Αντικατάσταση βασικών γραμμών άντλησης προς τα χαλκόφιλτρα με σωστές διατομές και νέα εξαρτήματα.

Συντήρηση ή αντικατάσταση αντλιών τροφοδοσίας με ανοξείδωτες

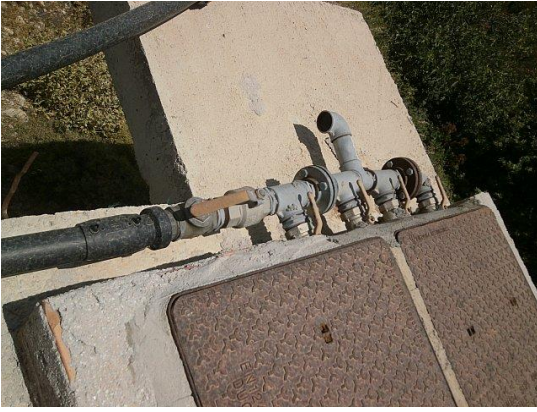
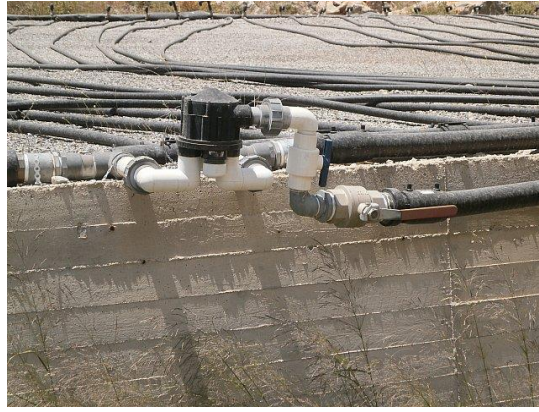
Αντικατάσταση γραμμών τροφοδοσίας και διανομής στα χαλκόφιλτρα (έχουν καταστραφεί ολοσχερώς από την έκθεση στον ήλιο) με μεγάλες κατάλληλες διατομές και βύθιση στο στρώμα επικάλυψης (χαλκικών) για προστασία από τον ήλιο.

Τοποθέτηση βαλβίδων (vanes) καθαρισμού διάτρητων αγωγών χαλκόφιλτρου.

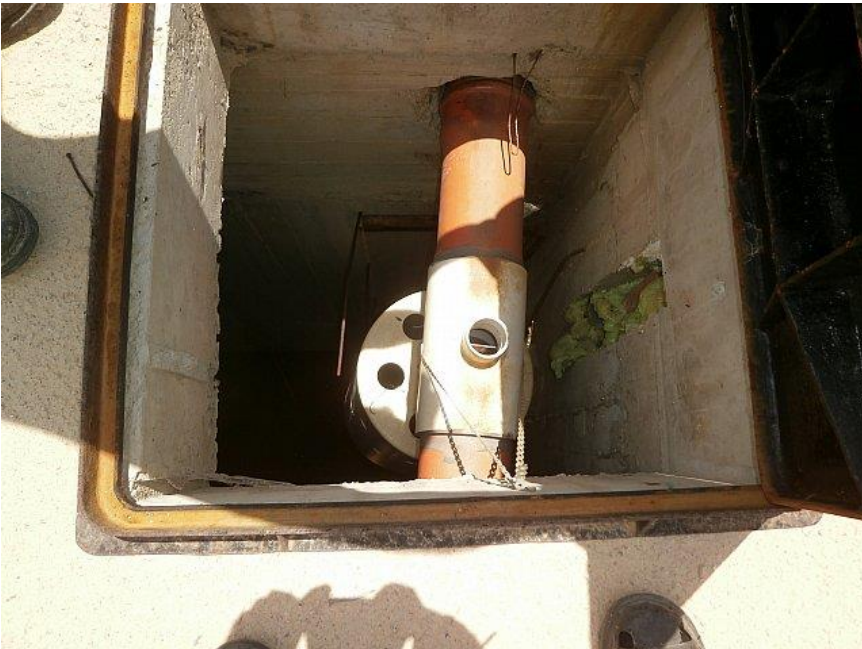
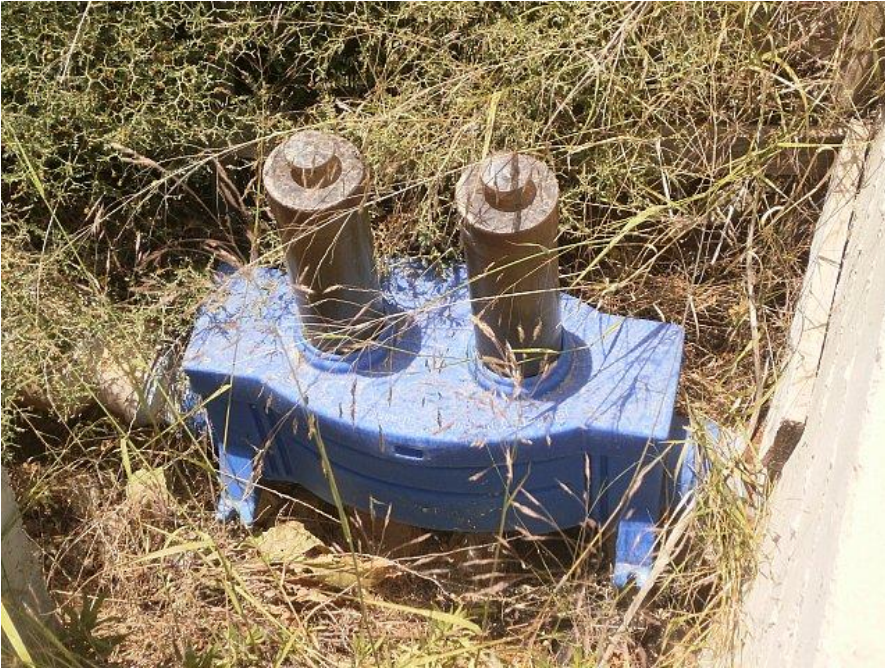
Ανακατασκευή - διόρθωση της διάταξης εκτροπής (splitting) των γραμμών επιστροφής στραγγισμάτων ανακυκλοφορίας.

Τοποθέτηση νέου χλωριωτή, NORWECO Αμερικής με ταμπλέτες, σε νέο φρεάτιο από σκυρόδεμα ή με ανοξείδωτο κάλυμμα (ο παλιός καταστράφηκε από ελλιπή προστασία από τον ήλιο).

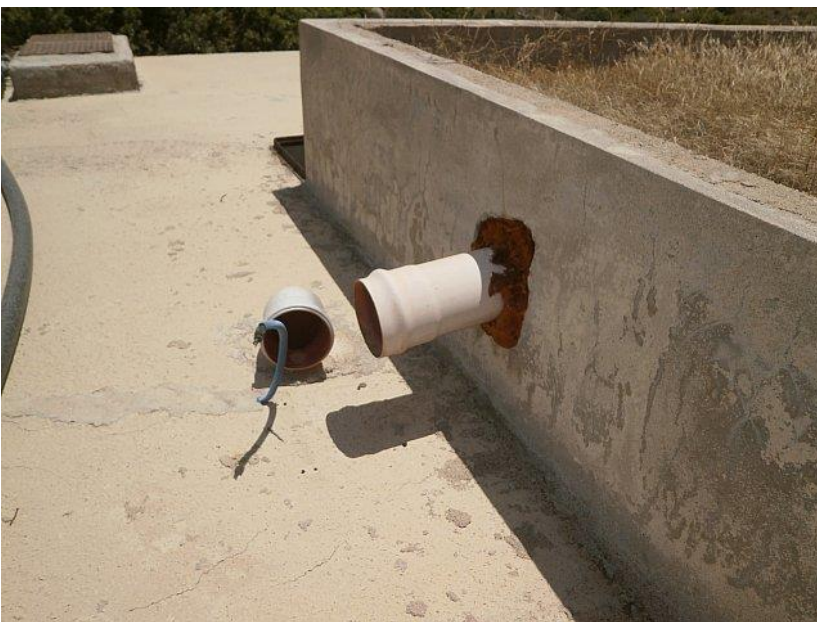
Ανακατασκευή φίλτρου απόσμησης (βεντιλατέρ κατάλληλο για λύματα σε στέγαστρο για προστασία από τον ήλιο και τη βροχή).

Επιπλέον, πρέπει να αγοραστεί και να τοποθετηθεί εκ νέου ένας ανεμιστήρας απόσμησης καθώς ο αρχικός έχει αφαιρεθεί. Ο ανεμιστήρας που θα τοποθετηθεί θα είναι ανθεκτικός στις διαβρωτικές ιδιότητες των οσμαερίων που τυπικά παράγονται από μία Ε.Ε.Λ. Με αυτό τον τρόπο θα εξασφαλιστεί η μακρόχρονη και απροβλημάτιστη λειτουργία του.

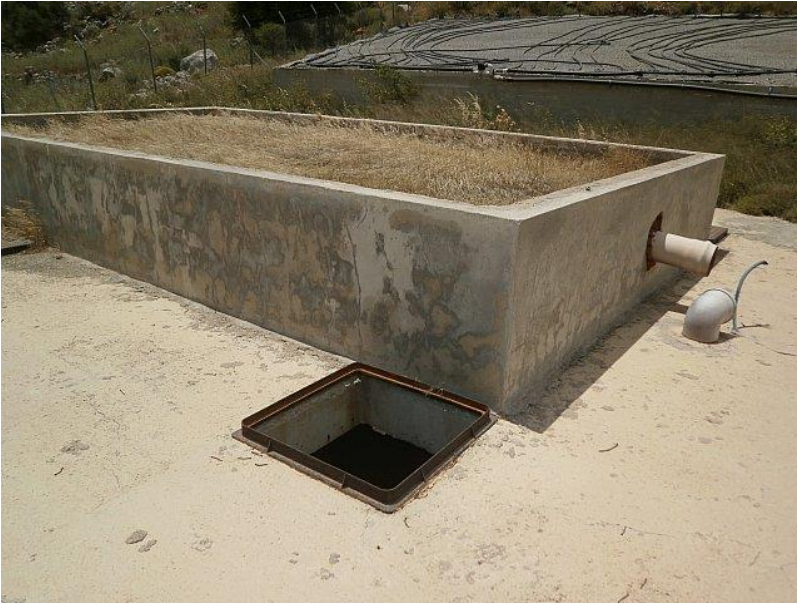
Έλεγχος - συμπλήρωση - διόρθωση των πληρωτικών υλικών του φίλτρου απόσμησης και τοποθέτηση συστήματος διαβροχής.

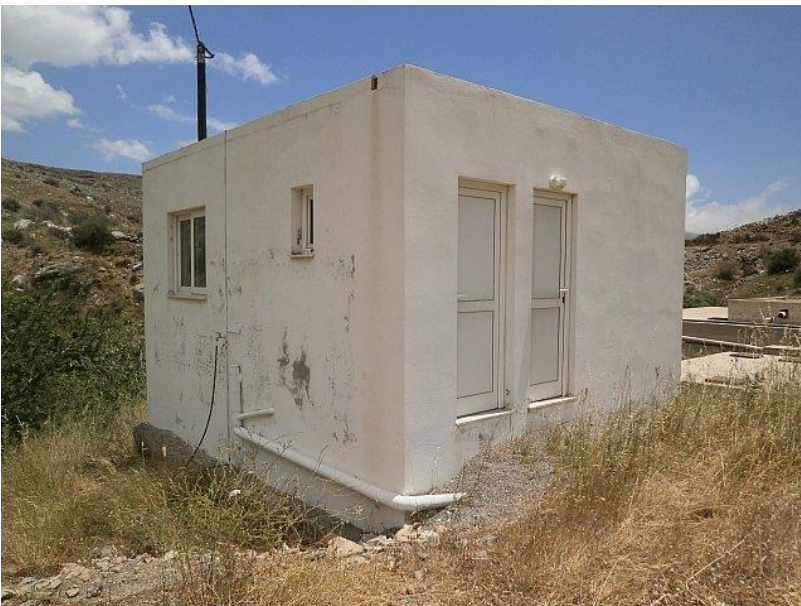
Το φίλτρο θολότητας θα συντηρηθεί με τεχνικές οδηγίες και εποπτεία από την εξουσιοδοτημένη αντιπροσωπεία.
